# ALGUNAS EVIDENCIAS DE EFECTO DE SITIO DEL TERREMOTO Mw. 7.3 EN HONDURAS.

Luis A. Carvajal Soto (luis@carvajalvado.com)

## Resumen

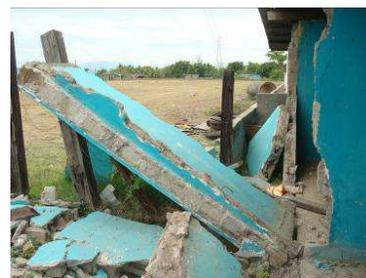
Figura 2. Daños en casas de habitación

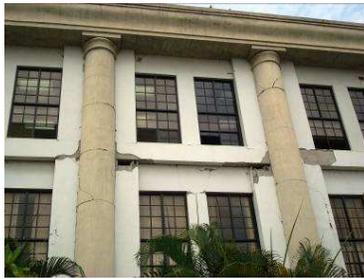
Figura 3. Daños en edificios

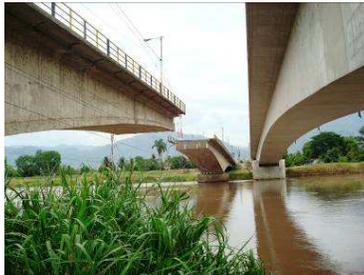
Figura 4. Daños en puente

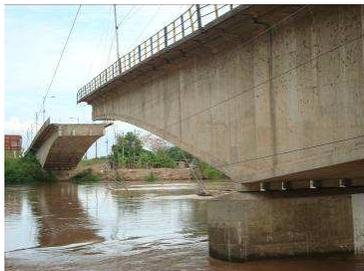
En el caso particular de los puentes sobre el Río Ulua, ubicados a 20 km de San Pedro de Sula, uno de ellos construido en los años 60's y el otro después del paso del Huracán Mitch, ambos sufrieron daños debido a la intensidad con la que se sitió en dicho punto. El puente más antiguo perdió parte de la superestructura, mientras que el nuevo sufrió serios agrietamientos en su subestructura.

Figura 5. Puente antiguo, Río Ulua.

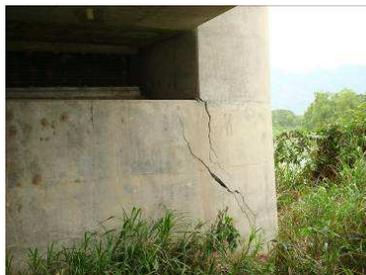
Figura 6. Puente nuevo, Río Ulua.

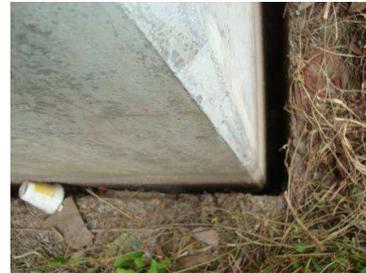
En el sitio de estos dos puentes se aprecia la magnitud de los desplazamientos provocados por el sismo en estas

estructuras, los cuales acorde con las mediciones realizadas superan los 8.00 cm. El sismo provocó desplazamientos en ambas direcciones principales del puente, siendo la dirección transversal la de mayor intensidad según las evidencias reflejadas.

Figura 7. Desplazamientos de estructuras

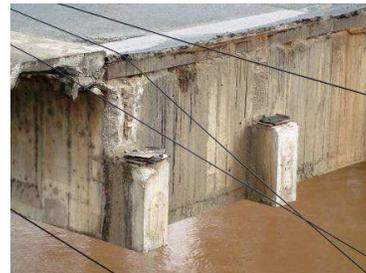
Los grandes desplazamientos ocurridos en superficie y la respuesta del puente antiguo ante dicha excitación provocaron que el tramo central del mismo experimentara desplazamientos y giros mayores a los previstos por la meseta de apoyo, provocando finalmente su colapso.

Figura 8. Colapso del tramo central del puente antiguo

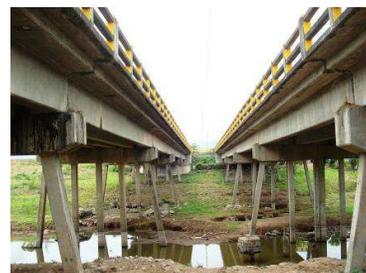
Sin embargo, puentes ubicados a 3 y 6 km al Oeste de los puentes sobre el Río Ulua no presentaron evidencias de daño ni señas de desplazamientos de la magnitud vista en los otros dos puentes.

Figura 9. Puentes sin daños relevantes

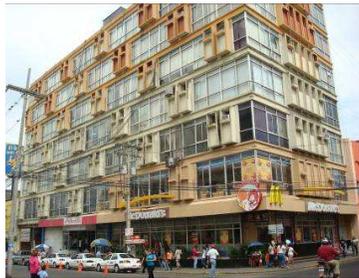
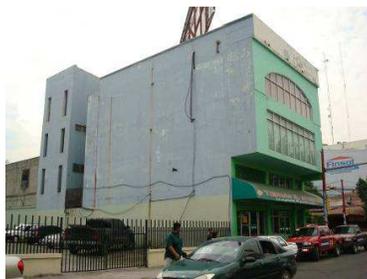
A pesar de la gran variedad de comportamientos dinámicos de las estructuras existentes, los daños vistos dentro de la ciudad no son representativos de un evento con una magnitud  $M_w$  superior a 7, ya que existen edificios muy vulnerables como lo son edificios esquineros (grandes excentricidades) que prácticamente no presentan daño.

Figura 11. Edificios vulnerables a torsión

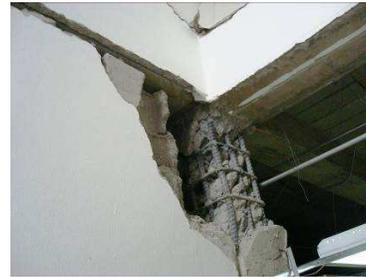
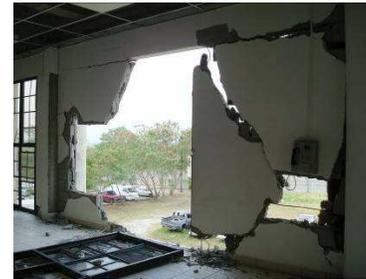
No obstante, hacia el sector Sur de la ciudad se encuentra el edificio de La Corte Suprema de Justicia el cual dinámicamente se puede encontrar dentro el rango de frecuencias de los edificios típicos de la ciudad, pero este último si fue afectado en gran manera por el sismo, hasta el punto de generarle fallas de tipo columna corta en muchas zonas cercanas a las uniones estructurales

columna-viga y fallas en los paños de pared, los cuales no fueron previstos de la mejor manera para no participar como elementos rigidizantes.

Figura 12. Edificio con serios daños

Se insta a realizar pruebas instrumentadas (microtremores) en los sitios donde se presentaron los daños más relevantes con el fin de obtener mejores parámetros de verificación de la ocurrencia de este efecto.
