ANÁLISIS DE LAS PRINCIPALES CAUSAS DE DAÑO ESTRUCTURAL DURANTE TERREMOTOS

Luis Alejandro Carvajal Soto

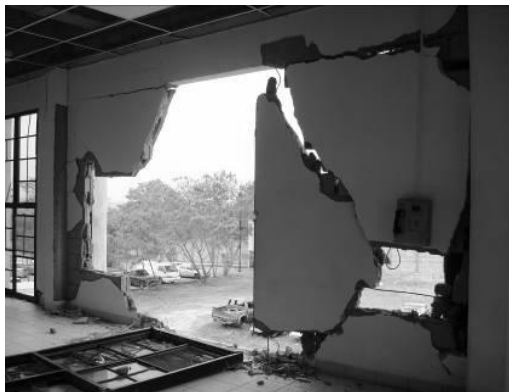
En el caso del terremoto de Honduras en 2009, Mw:7.3, fue posible encontrar evidencias de la ocurrencia de *efecto de sitio*, ya que sitios cercanos entre sí presentaron distintos niveles de daño en las estructuras, dentro de las cuales, obras con capacidad reducida y sensibles a ser afectadas estructuralmente por un sismo de esa categoría no sufrieron daños apreciables. Las Figuras 1 y 2, muestran imágenes que evidencian la posible ocurrencia de este efecto en algunos sectores de San Pedro de Sula, Honduras.

Figura 1.- Estructura notablemente dañada-Honduras. (Tomada de Carvajal, 2011)

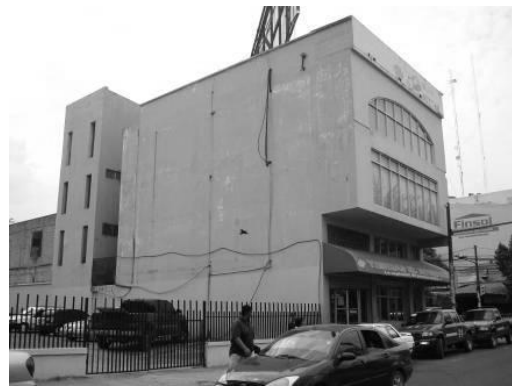
Figura 2.- Estructura irregular sin daños apreciables-Honduras. (Tomada de Carvajal, 2011)

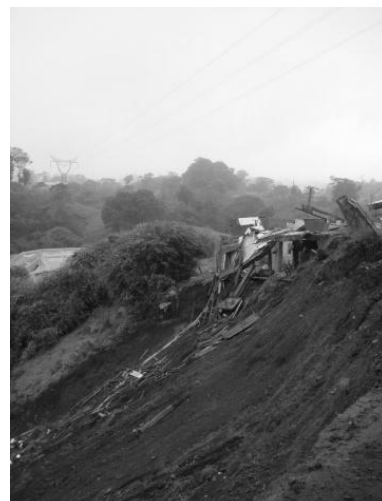
Los terremotos de Costa Rica (Cinchona 2009, Mw. 6.2 y Nicoya 2012, Mw. 7.6) son muestra del incremento de la intensidad en zonas conformadas por taludes con pendientes pronunciadas o sitios ubicados en zonas con topografía irregular (Barquero, 2009). Además, sitios con pendientes pronunciadas dependerán de la estabilidad propia del talud, el cual durante un evento sísmico estará sometido a aceleraciones horizontales y verticales que darán origen a fuerzas inerciales, que podrían provocar su inestabilidad y desprendimiento, y con ello la afectación de las obras que ahí se ubiquen. La Figura 3, muestra uno de los casos ocurridos en Cinchona, Costa Rica en el 2009.

Figura 3.- Incremento de intensidad por irregularidades topográficas-Costa Rica. (Tomada de Carvajal, 2011)

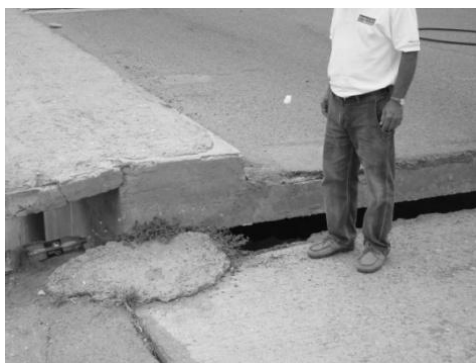
cimentación, pudiendo así, provocar el hundimiento total o parcial del área de cimentación. La Figura 4, muestra el caso del puente La Democracia en la ruta San Pedro de Sula - El Progreso en Honduras, el cual se vio afectado en primera instancia por el giro de sus bastiones debido a la licuefacción que sufrieron las arenas donde éste se cimenta y luego por el escaso ancho de la meseta de apoyo de su tramo central, el cual ante el giro y su pérdida de apoyo cayó completamente al río (Figura 5).

Figura 4.- Afectación debido a la licuefacción de las arenas soportante-Honduras. (Tomada de Carvajal, 2011)

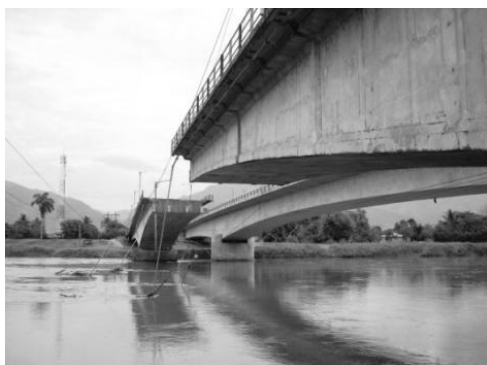
Figura 5.- Colapso total del tramo central del puente La Democracia producto del giro de sus bastiones y de la corta meseta de apoyo-Honduras. (Tomada de Carvajal, 2011)

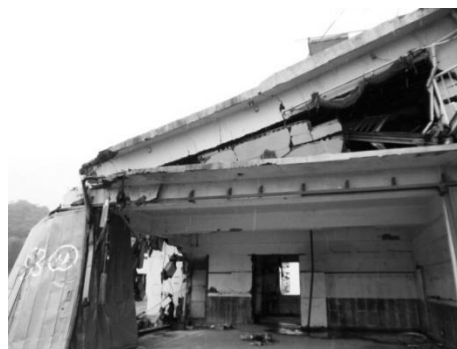
Figura 6.- Colapso del segundo piso y afectación del primer piso debido a la irregularidad en planta de la edificación-Japón.

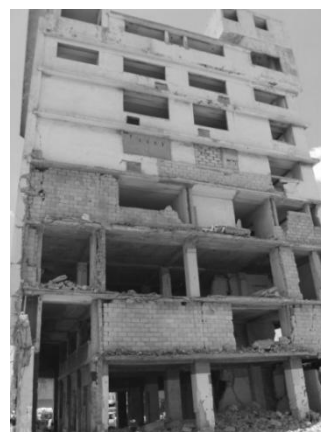
Figura 7.- Daño en muros debido a problemas de irregularidad-Haití.

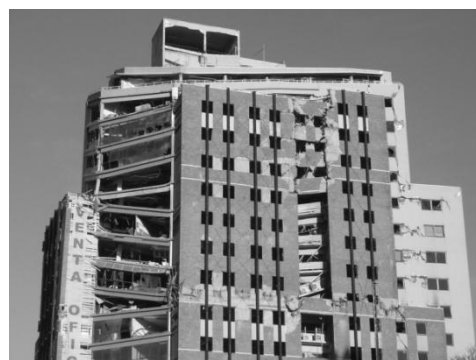
Figura 8.- Irregularidad estructural en planta y elevación-Chile.

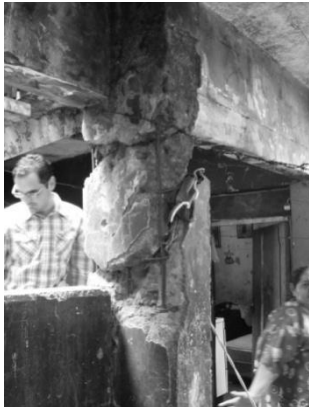
Figura 9.- Fallo por columna corta-Nicaragua.

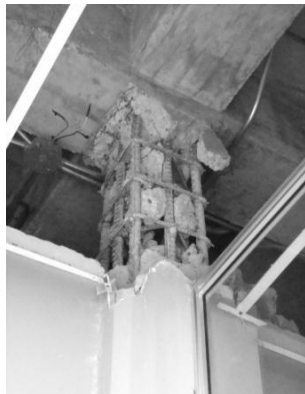
Figura 10.- Fallo por columna corta-Honduras.
(Tomada de Carvajal, 2011)

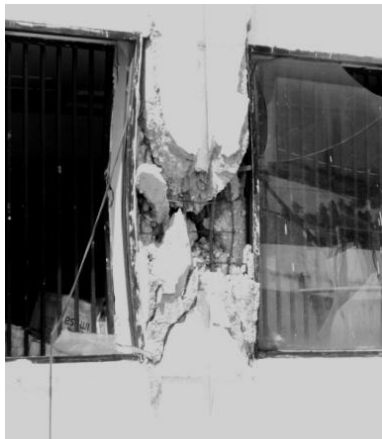
Figura 11.- Fallo por columna corta-Haití.
(Tomada de Carvajal, 2011)

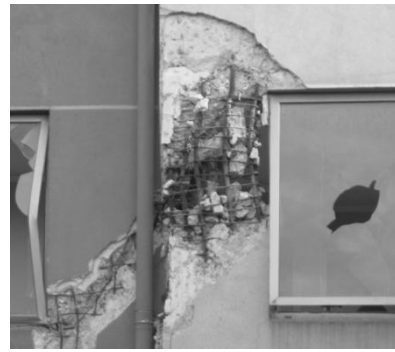
Figura 12.- Fallo por columna corta-Chile.

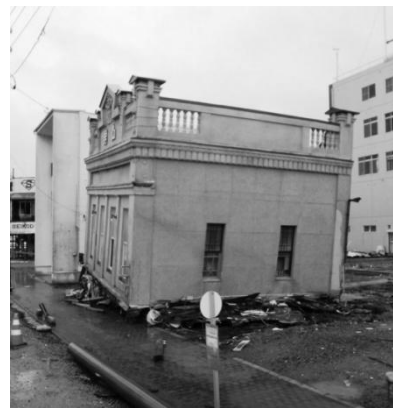
Figura 13.- Colapso por piso débil-Japón,

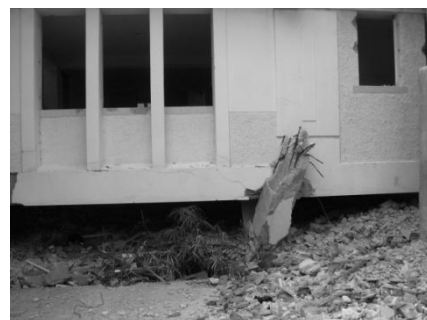
Figura 14.- Colapso por piso débil-Haití. Nótese transición entre columnas y muros.

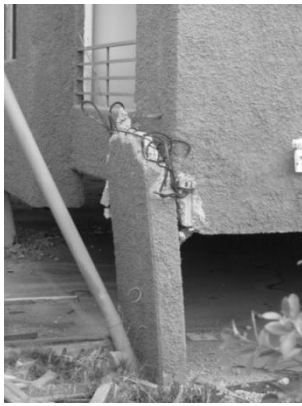
Figura 15.- Colapso por piso débil-Chile. Nótese transición entre columnas y muros.

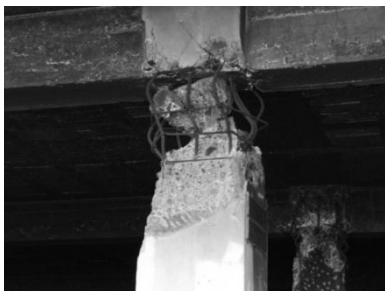
Figura 16.- Edificación sin colapsar con daños a causa de viga fuerte y columna débil-Haití.

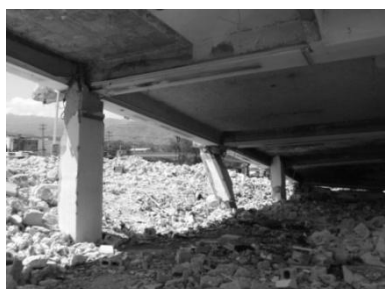
Figura 17.- Colapso parcial por la generación de rótulas plásticas en columnas-Haití. (Tomada de Carvajal, 2011)

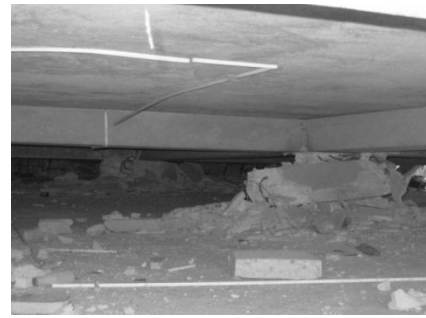
Figura 18.- Colapso total a causa de la generación de rótulas plásticas en columnas-Haití. (Tomada de Carvajal, 2011)

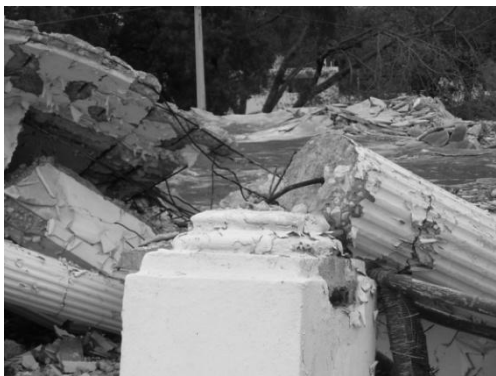
Figura 19.- Insuficiente acero de refuerzo en columna-Haití, Nótese la presencia de una única varilla en la columna y la losa de concreto desplomada al fondo –Chile. (Tomada de Carvajal 2011)

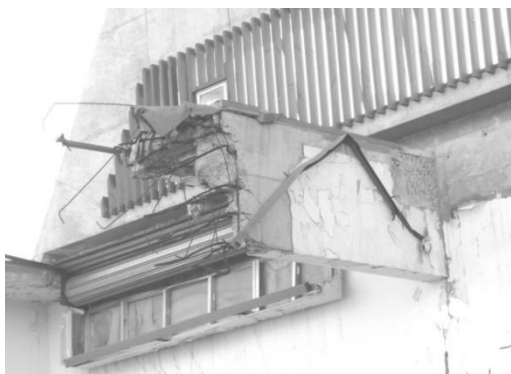
Figura 20.- Escaso refuerzo de columna del primer piso de un edificio con más de 10 pisos de altura que colapsó durante el terremoto–Chile.

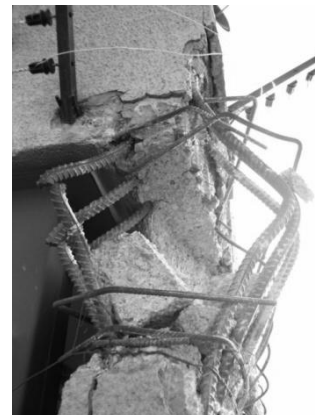
Figura 21.- Pandeo del refuerzo estructural por inadecuado confinamiento-Chile. Nótese el pandeo y ruptura del refuerzo principal. (Tomada de Carvajal 2011)

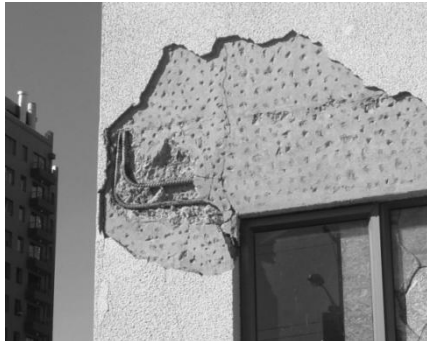
Figura 22.- Acero de refuerzo sin confinamiento-Chile.

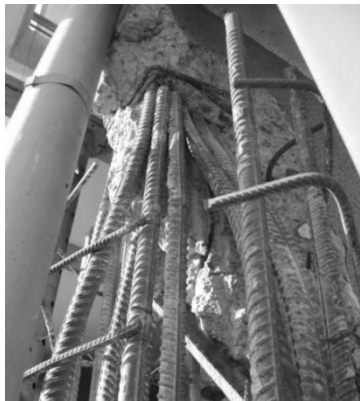
Figura 23.- Inadecuada conformación del doblado de estribos-Chile. Nótese la conglomeración del refuerzo en la zona superior.

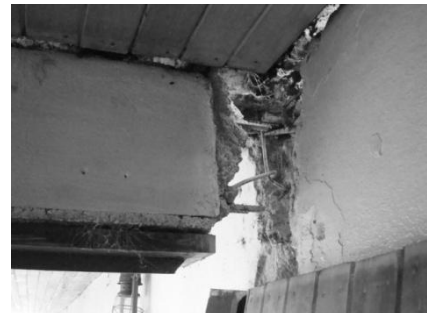
Figura 24.- Escaso anclaje del refuerzo longitudinal en unión de vigas-Costa Rica. (Tomada de Carvajal, 2011)

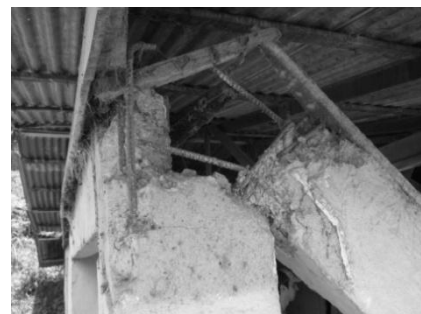
Figura 25.- Escaso anclaje del refuerzo longitudinal-Costa Rica. Nótese la ausencia de confinamiento. (Tomada de Carvajal, 2011)

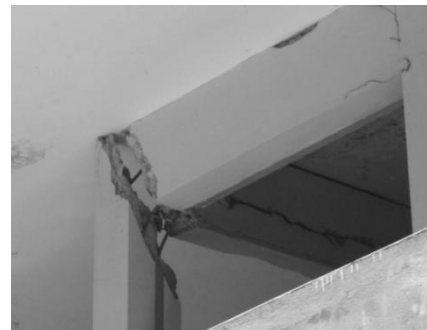
Figura 26.- Inadecuada cantidad de refuerzo en unión viga columna-Haití.

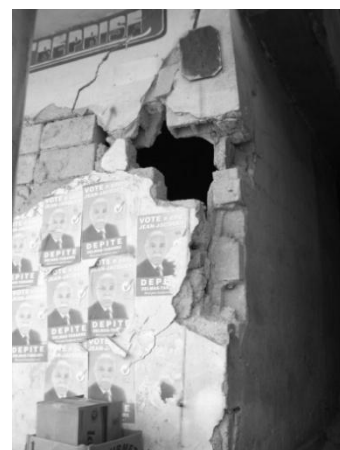
Figura 27.- Inadecuada unión entre paredes-Haití. Nótese la ausencia del acero de refuerzo.

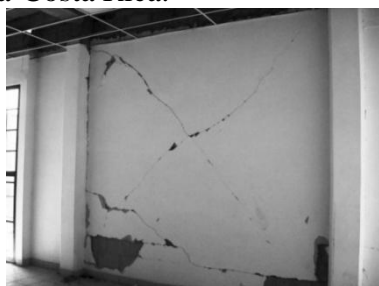
Figura 28.- Participación de muros en la respuesta estructural -Honduras. Nótese también el daño en el muro (Tomada de Carvajal, 2011)

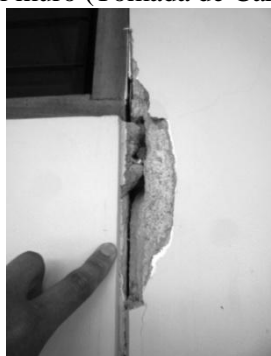
Figura 29.- Poca separación y efecto del choque entre muro y columna-Costa Rica.

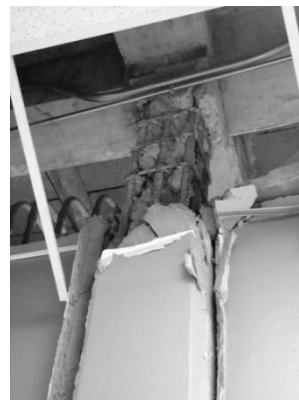
Figura 30.- Columna corta provocada por muros no sismo-resistentes-Honduras.

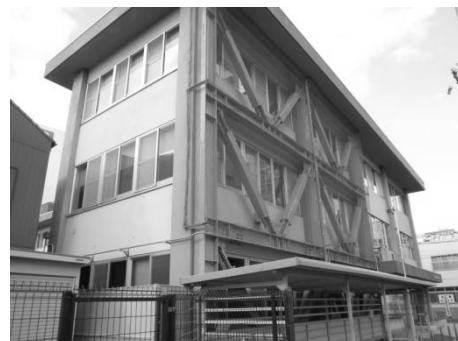
Figura 31.- Sistemas de arriostramiento instalado para aumento de capacidad sismo-resistente- Japón.

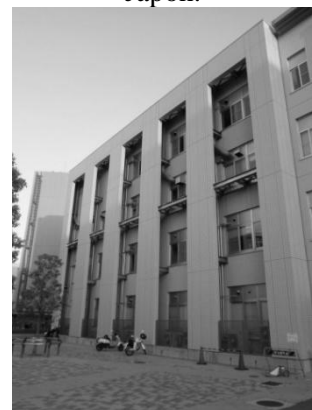
Figura 32.- Incorporación de nuevos muros de corte a estructura para el aumento de capacidad sismo-resistente-Japón.
