# ALGUNAS EVIDENCIAS DE EFECTO DE SITIO DEL TERREMOTO Mw. 7.3 EN HONDURAS.

Luis A. Carvajal Soto (luis@carvajalvado.com)

## Resumen

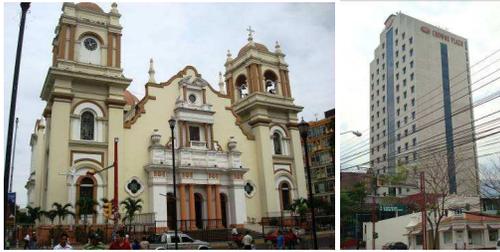
En la ciudad de San Pedro de Sula existe infraestructura que podría encontrarse en

un amplio rango de frecuencias dentro del espectro de respuesta, ya que existen obras muy rígidas (edificios bajos y antiguos) y otras más flexibles (edificios altos).

Figura 10. Ejemplo de estructura rígida y estructura más flexible
